**PARA: DR. GUSTAVO QUINTERO ARDILA**  
Secretario Distrital de Gobierno**DE: JEFE OFICINA DE CONTROL INTERNO****ASUNTO:** Informe final de Auditoría Norma Técnica – NTC 6047 – Lineamientos de accesibilidad al medio físico en el punto de servicio y atención al ciudadano- Nivel Central

**Informe de Auditoria Accesibilidad al medio físico en el punto de servicio y atención al ciudadano del Nivel Central de la Secretaria Distrital de Gobierno, bajo los criterios de la Norma Técnica Colombiana 6047.**

Establecer el cumplimiento de los requisitos técnicos de accesibilidad al medio físico en el punto de servicio y atención al ciudadano del Nivel Central de la Secretaria Distrital de Gobierno, bajo los criterios de la Norma Técnica Colombiana 6047.

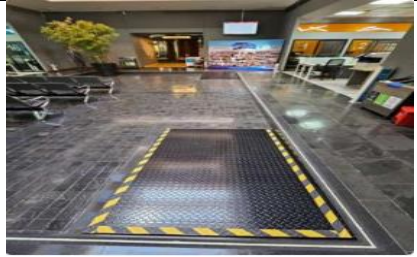
| Observación OCI 2023. | Avances de las áreas involucradas | Verificación OCI 2024 |
|---|---|---|
| <p><b>3. RAMPAS:</b></p> <p><b>Observación:</b> “Elaborar Rampa interna”.</p> | <p>Se construyen dos rampas en el primer piso de la Secretaría Distrital de Gobierno, siguiendo las pautas establecidas en la norma NTC6047. Esta norma, en la Tabla 2 del capítulo 8. especifica los requisitos de pendiente y longitud máximas para las rampas. Este menciona que, para una elevación de 180 mm, de acuerdo con dicha normativa, no se requiere la instalación de</p> | <p>Dentro de la presente auditoría se pudo verificar que en efecto se construyeron rampas que facilitan la movilidad de personas con discapacidades.</p> |

| | pasamos en las rampas mencionadas. | |

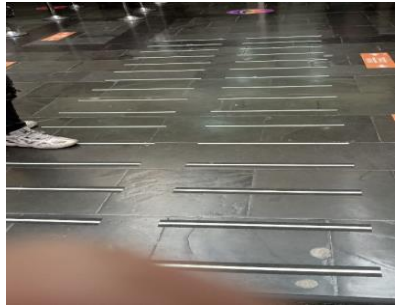
| <p><b>4. DIAGRAMA DE ZONAS:</b></p> <p><b>Observación:</b> “¿Existen elementos que permitan la identificación de las filas y los asientos para personas que tengan discapacidad visual?” Para los incumplimientos indicados en el área denominada “DIAGRAMA DE ZONAS”, no se evidencia ningún tipo de avance</p> | <p>Para remplazar la instalación de piso podo-táctil. Se dispusieron demarcaciones con cinta Adhesiva Antideslizante Reflectiva.</p> | <p>Dentro de la presente auditoria se observó que en efecto existen diagramas de zonas para su señalización y seguridad.</p> |

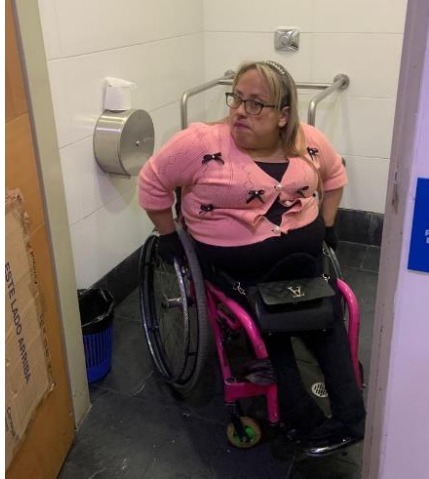
| <p>6. <b>BAÑOS:</b></p> <p><b>Observación:</b> “No avances respecto a los Ítems descritos en la tabla. No obstante, en cuanto el Ítem ¿Es la superficie del piso resistente al deslizamiento, firme y anti-deslumbramiento?” Ampliar puerta baño para personal con discapacidad primer piso:</p> | <p><b>Respuesta:</b> Según la NTC 6047, Numeral 16.1.1, el ancho mínimo de puertas para este tipo de baños es de mínimo 800mm, se recomiendan 850mm o más para personal de sillas ruedas.</p> <p>- Se colocaron en los baños universales, barras de seguridad laterales en acero, en los tres pisos de la estructura física de la entidad. Para un total de seis (6) baños con esta adecuación.</p> <p>Se instaló sensor de luz en cada baño para seis (6) baños con esta adecuación.</p> <p>- <b>Lavamanos:</b> Se instalaron lavamanos en acero de menor dimensión, para facilitar el movimiento y desplazamiento, de personas con discapacidad, que usan dispositivos de ayuda personal (Bastones, Caminadores, Muletas y Sillas de Ruedas). El flujo de Agua en estos lavamanos, funciona con sensor de movimiento.</p> <p>-Se cambió la chapa por una de gancho para facilitar la apertura y cerradura de la puerta del baño</p> <p>- En el diseño de la señalética se elaboró el comando de lectura táctil que indica baño de uso universal, al lado derecho de donde está ubicada la manija de la puerta.</p> | <p>Durante la presente verificación se observó que la puerta dispuesta para los balos especialmente el dispuesto para personas con discapacidades cuenta con todas las características descritas en la norma NTC 6047</p> |

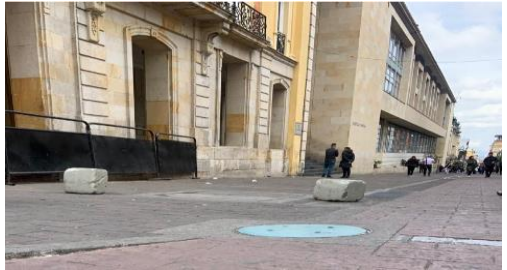
| Formato N. 1 Entorno | | | | | |
|---|---|---|---|---|---|
| 1 | ¿Cuenta con estacionamientos para el ciudadano? | | X | | <p>La SDG, tiene una ubicación de fácil acceso a toda la ciudadanía de la Capital, aunque la entidad no cuenta con parqueaderos asignados para los usuarios que ingresan al edificio, se cuenta con variedad de servicio público que facilita la llegada a la Entidad, Por la carrera 8, carera 9 , carrera 10 calle 12. Ahora bien, hay que tener en cuenta que la calle 11, justo por la entrada de la ciudadanía es un paso peatonal, lo que hace que no se puedan transitar vehículos por esta vía.</p> |

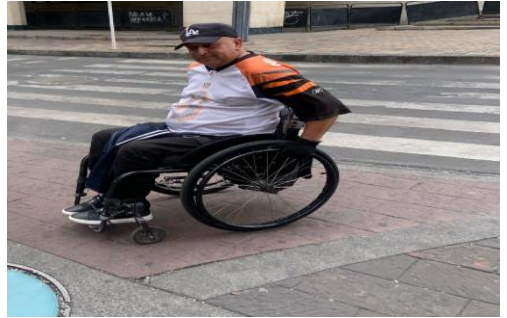
| Formato N. 1 Entorno | | | | | |
|---|---|---|---|---|---|
| 2 | ¿Hay rampas de acceso entre los diferentes itinerarios? | | X | | <p>Si a las alturas de la plaza de la Bolívar se cuenta con rampas de acceso. Para el caso concreto de las rampas externas, ubicadas en la calle 11 con carrera 8 en el sentido norte a sur, se está a la espera de la respuesta del IDU sobre la fecha a intervenir, la cual depende del Ministerio de Cultura y el Instituto Distrital de Patrimonio Cultural IDPC,</p> |

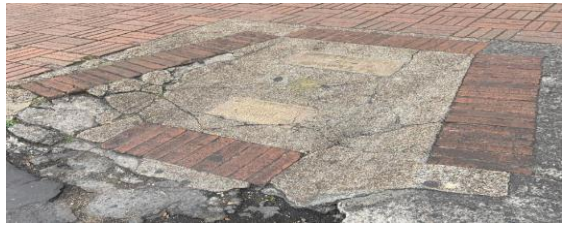
| Formato N. 1 Entorno | | | | | |
|---|---|---|---|---|---|
| 3 | ¿Los vados tienen un diseño adecuado, mediante una pendiente igual o inferior al 10%, rodeados por franja táctil de alerta y enrasados en el inicio y fin del tramo? | | X | | <p>Se cuenta con vados de acceso, sin embargo, es importante anotar que por ser la SDG una construcción Monumento Nacional de Colombi, éstos, están siendo intervenido por el IDU <i>conforme a una gestión administrativa que inició el 16 de febrero de 2022 con el oficio No. 2022420162451. remitido al IDU.</i> A la fecha siguen Las gestiones administrativas por parte de la entidad para su modificación e intervención.</p> |

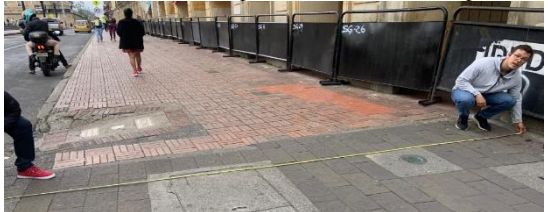
| 4 | ¿El ancho del andén es igual o superior a 180 cm? | X | | | <p>Se cuenta con una entrada peatonal superior a los 180 cm. El ancho del andén o calle peatonal mide 4.80 cm aprox.</p> |

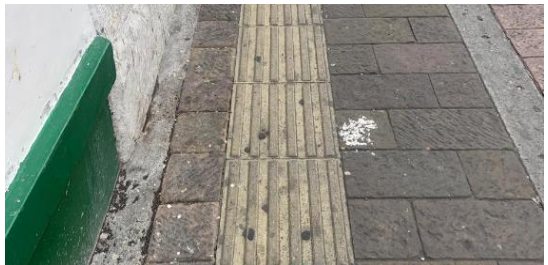
| 5 | ¿Los senderos cuentan con franjas táctiles de alerta para advertir sobre obstáculos, diferencias de nivel o de actividad? | X | | | <p>Sí, se cuenta con senderos con franjas que alertan los posibles obstáculos.</p> |

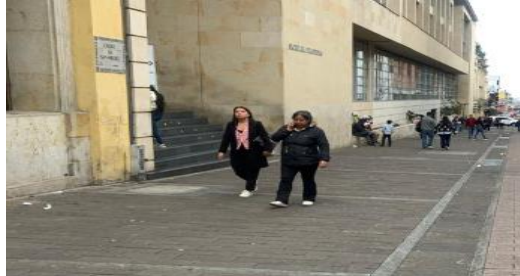
| 6 | ¿Hay soporte y guía en los senderos? | X | | | <p>Sí, la vía de acceso peatonal cuenta con senderos guía.</p> |

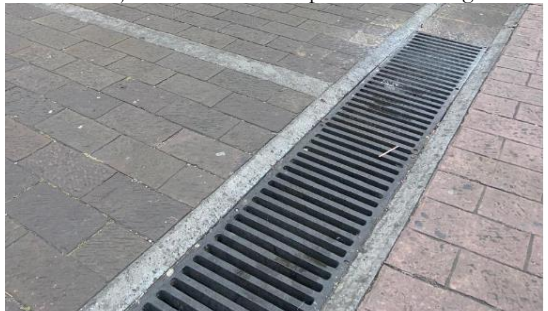
| 7 | ¿Hay drenajes de agua en las rutas de acceso? | X | | | <p>Sí el acceso a la vía peatonal y los alrededores cuenta con rutas de drenaje. no se observa empozamiento de aguas.</p> |

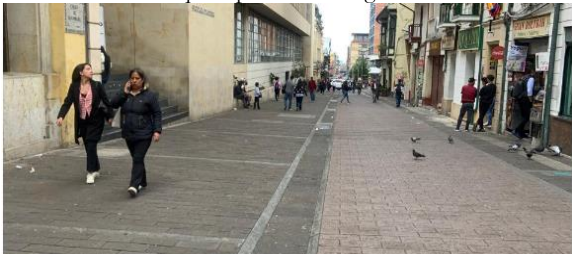
| 8 | ¿Dentro del sendero no existen obstáculos, que representen un riesgo para los peatones? | X | | <p>Dentro de los senderos de acceso peatonal no existen peatonales que representen riesgos</p> |

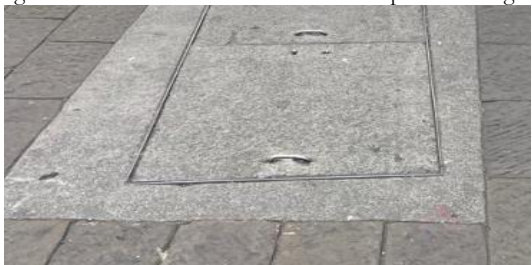
| 9 | ¿Las tapas, rejillas y demás elementos horizontales dentro del sendero, están totalmente enrasados y garantizan la continuidad del paso sin riesgo? | X | | <p>Si, Las tapas y rejillas se encuentran totalmente enrasadas, garantizando con ello la continuidad del paso sin riesgo</p> |

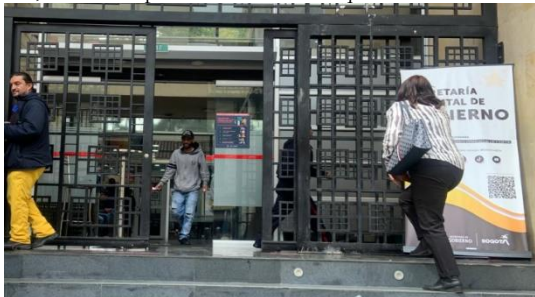
| 10 | ¿Cuenta con al menos una puerta de acceso? | X | | <p>Si, Tiene una puerta de acceso a la que está la Calle 11.</p> |

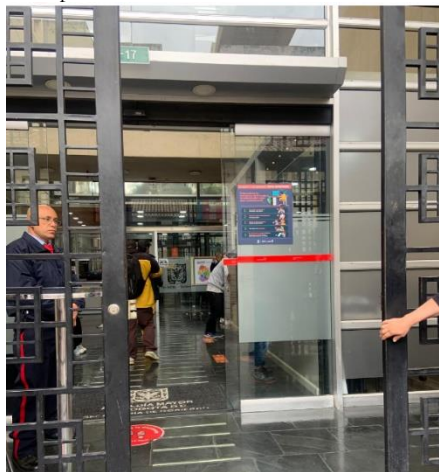
| 11 | ¿Cuenta con espacio suficiente para el acceso a silla de ruedas? | X | | <p>Si, se cuenta con una entrada de reja que mide 1.38 cm, y una pos- entrada con puerta de vidrio 1.30 cm. cm espacio y suficiente para el acceso de un usuario en silla de ruedas.</p> |

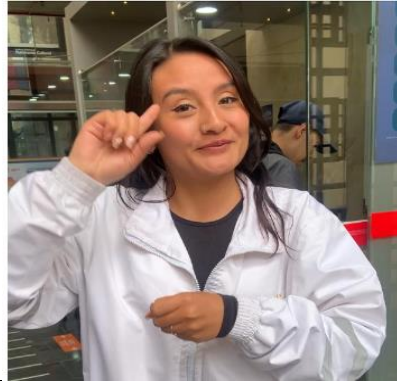
| Formato N. 2 Acceso | | | | | |
|---|---|---|---|---|---|
| 1 | ¿Se suministra información visual, audible y táctil para ayudar a la orientación y a la señalización para la ubicación del acceso? | X | | | <p>Si, cuenta con información visual como franjas de puntos, audible, se cuenta con orientación de vigilancia y también se cuenta de manera presencial con u personal de planta sordo oralizada que brindan un servicio a las personas que cuentan con algún tipo de discapacidad auditiva.</p> |

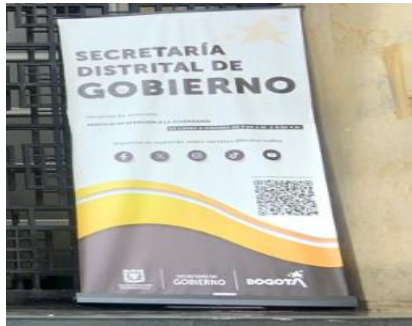
| Formato N. 2 Acceso | | | | | |
|---|---|---|---|---|---|
| 2 | ¿El acceso principal a la entidad se reconoce fácilmente, ya que cuenta con un contraste de color y señalización adecuada? | X | | | <p>El acceso principal cuenta con contraste de color, amarillo, y negro conservando los colores institucionales. Para una señalización adecuada</p> |

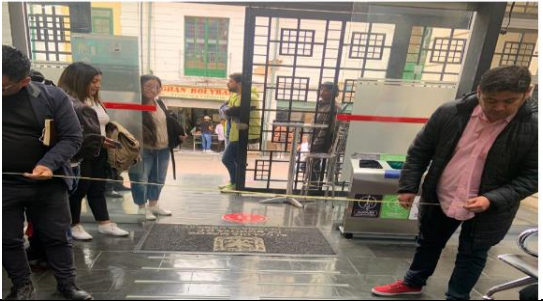
| 5 | Espacios de transferencia ¿Delante y detrás del acceso se garantiza un giro de 150 cm de diámetro libre de obstáculos? | X | | | Si, se cuenta con un corredor delante y detrás del acceso garantizando un giro de 150 cm<br> |

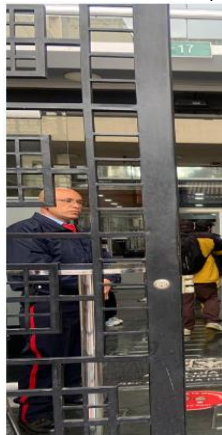
| 5 | ¿Los sistemas de control y seguridad a la entrada garantizan el acceso a todas las personas? | X | | | La seguridad de personal de vigilancia a las instalaciones garantiza el acceso a todas las personas.<br> |

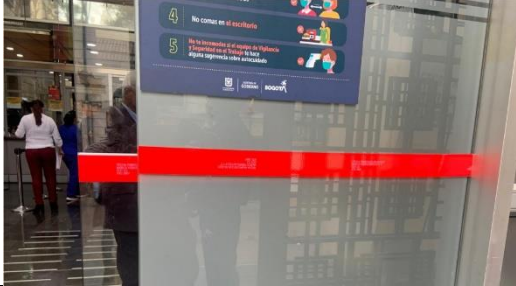
| 9 | ¿Las puertas de vidrio están claramente marcadas con indicadores visuales? | X | | | <p>si cuenta con viñas y películas tipo Frost, que se instalan para su señalización, además de escudos y franjas visibles de color rojo.</p> |

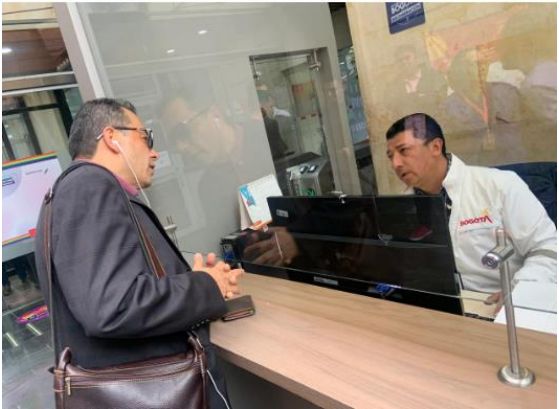
| Formato N. 3 Punto de Información | | | | | |
|---|---|---|---|---|---|
| 1 | ¿El punto de información se ubica cerca a la entrada? | X | | | <p>Si el punto de información se ubica justo a mano de derecha a pocos metros de la entrada principal.</p> |

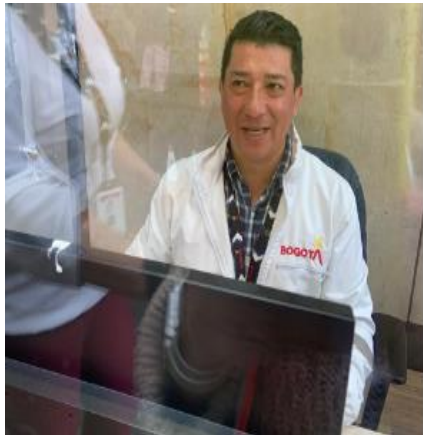
| 4 | ¿Se evita colocar el mostrador frente a ventanas en donde el brillo del sol haga que la cara del usuario o funcionario este en la sombra, y por tanto, tenga dificultad para leer los labios? | X | | | El mostrador o ventanilla está ubicado de tal manera que no se observa ninguna dificultad para ver de manera adecuada el personal que brinda la información al ciudadano.<br> |

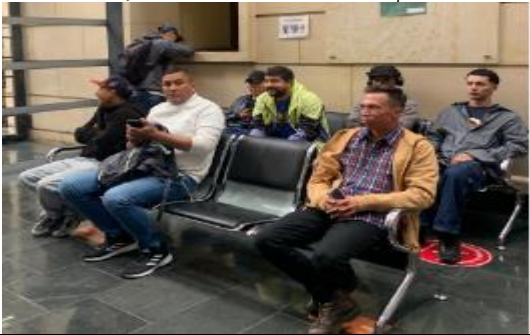
| Formato N. 4 Mobiliario | | | | | |
|---|---|---|---|---|---|
| 1 | ¿Tiene sala de espera? | X | | | Si, se cuenta con una sala de espera.<br> |

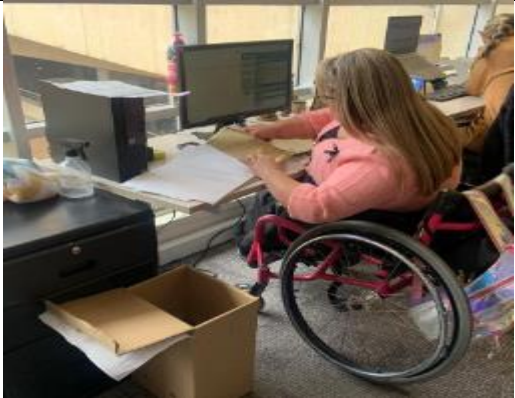
| 3 | ¿El escritorio tiene un ancho libre de 80 cm y una profundidad mínima de 40 cm en la zona del usuario? | X | | | Los escritorios de mobiliario de atención la ciudadana cuenta con unas medidas de 60 de profundidad, y 1.20 de ancho |

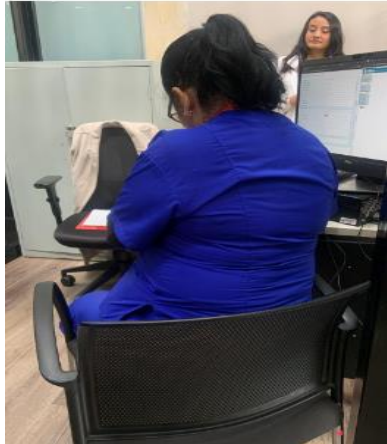
| 4 | ¿Las sillas cuentan con espaldar y apoya brazos? | X | | | <p>Si, las sillas cuentan con antebrazos y espaldar .</p> |

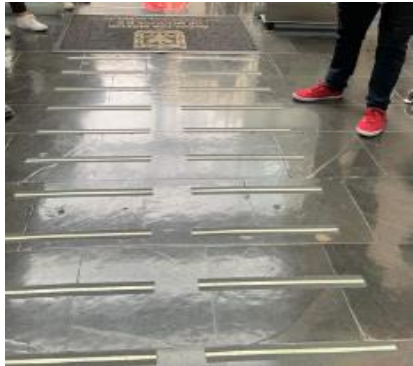
| INFORME DE SEGUIMIENTO NORMA TÉCNICA NTC 6047 | | | | | |
|---|---|---|---|---|---|
| 2 | ¿Las circulaciones tienen delimitaciones detectables y contraste visual en relación con los alrededores para facilitar el desplazamiento a personas con discapacidad visual? | X | | | <p>Las circulaciones tienen cintas antideslizantes que puede ayudar a detectar la superficie por donde caminan los discapacitados visuales</p> |

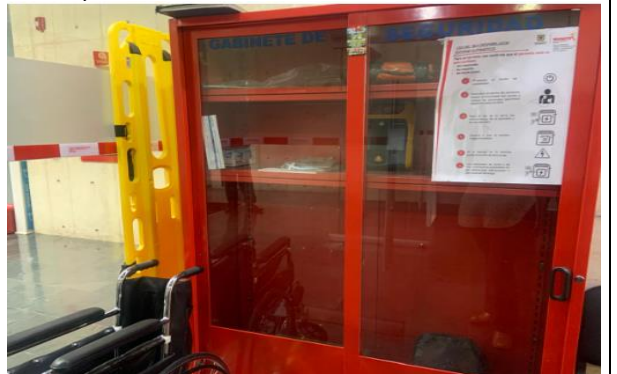
| N. | Características | formato No 7- Gestión y mantenimiento | | | |
|---|---|---|---|---|---|
| 2 | ¿Tiene áreas de almacenamiento? | X | | | Si atención al ciudadano cuenta con un espacio de almacenamiento donde se tiene equipo médico de botiquín, una camilla, y silla de ruedas.<br> |

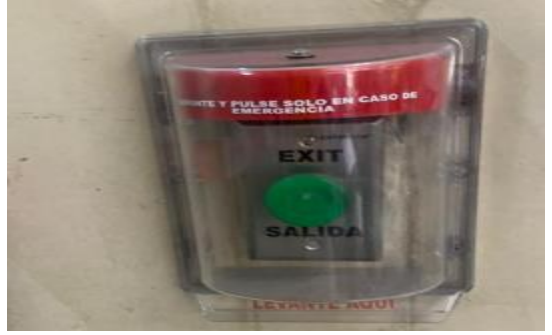
| 5 | ¿El uso de equipos, controles e interruptores están debidamente marcados? | X | | | Se observan debidamente marcados los controles, interruptores demás equipos.<br> |

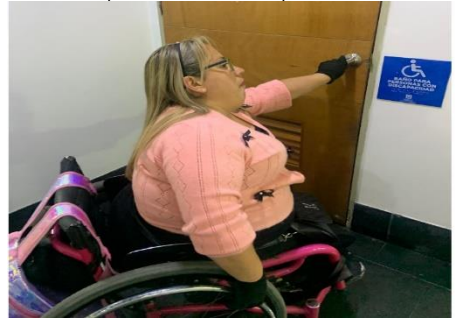
| INFORME DE SEGUIMIENTO NORMA TÉCNICA NTC 6047 | | | | | |
|---|---|---|---|---|---|
| 1 | ¿La entidad tiene baños de acceso al público? | X | | | Sí, la entidad tiene dispuestos tres baños para atención al ciudadano, 1 para hombres 1 para mujeres y 1 baño exclusivo para personas con discapacidad.<br> |

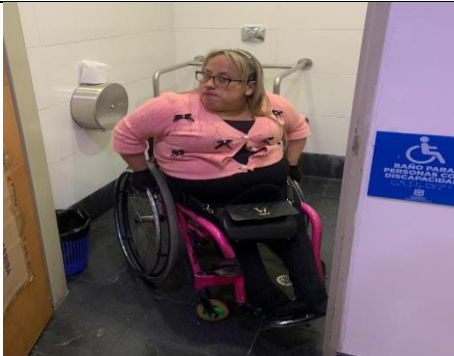
| 3 | ¿La puerta tiene un ancho no obstruido de al menos 90 cm? | X | | | Si, la puerta de personas con discapacidad tiene un ancho de 22 cm, lo cual permite el acceso de las sillas de ruedas sin obstrucciones. |

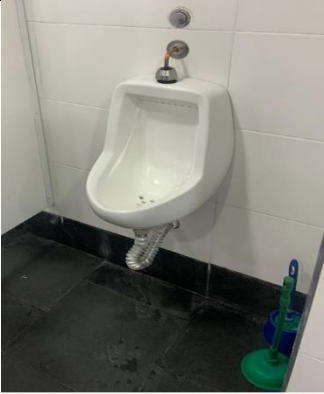
| 6 | ¿La altura del reborde inferior de al menos uno de los orinales está a 43 cm? | | X | | Se observó que la medida de los orinales está a 63 cm de altura, sin embargo, también se observó que para los baños estándar existe sanitario para el acceso de personas que prefieran su uso. |

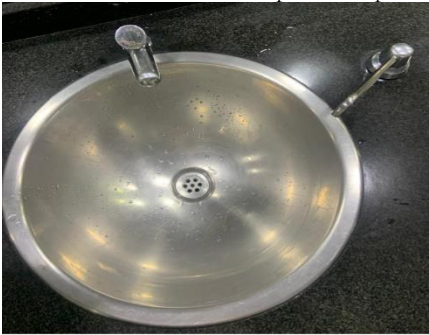
| 7 | ¿Los grifos operan con un mezclador, push, palanca o sensor? | X | | | <p>Si, los lavamanos del baño para personas con discapacidad opera con sensor, los estándares operan con push</p> |

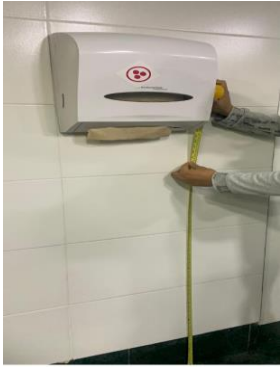
| 8 | ¿Todos los accesorios, por ejemplo, el secador de mano, la jabonera, percheros, etc., se encuentran a una altura entre 80 cm y 110 cm? | | X | | <p>El secador de manos y de papel, se encuentran a una altura de 1.30, cm, secador del baño de mujeres, 1.16, jabonera, y grifos. A una altura de 83 cm, lo cual indica que algunos de estos elementos están a más altura de la recomendada por la norma</p> |

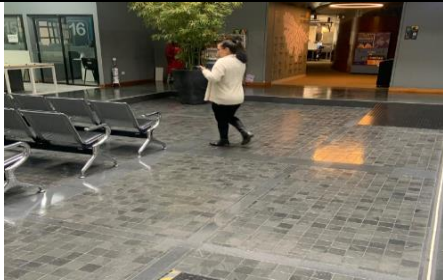
| 5 | ¿En caso de evacuación horizontal, los ascensores están diseñados para evacuar personas? | | | | Para atención al ciudadano no opera este lineamiento, ya que esta área está en el primer piso. Para el personal y trabajadores de la entidad en momentos de emergencia y evacuación se evita el uso de ascensores, para esto se encuentran escaleras amplias ubicadas en la parte interior y posterior del edificio. |

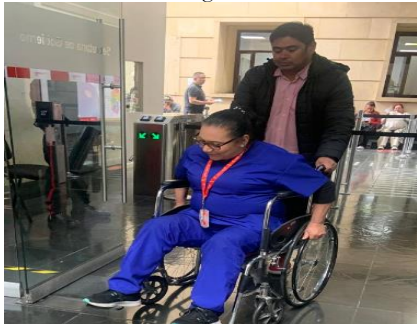
| 6 | ¿Posee sillas de evacuación? | X | | | En el piso de atención al ciudadano se observó una silla de ruedas lista y dispuesta para evacuación ante cualquier emergencia.<br> |

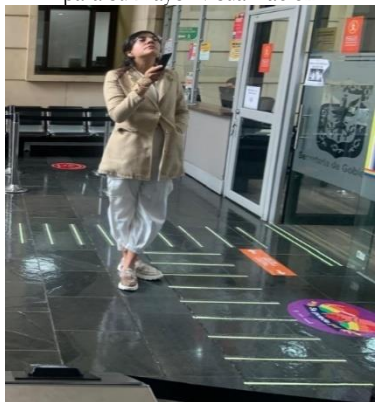
| 8 | ¿Posee señalización de evacuación? | X | | | Si, se encuentran el piso antideslizante con colores neón para su mayor visualización<br> |

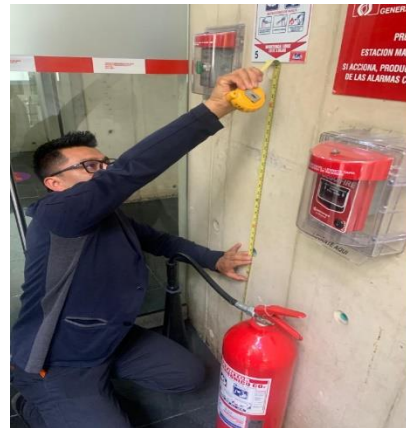
| INFORME SEGUIMIENTO NORMA TÉCNICA NTC 6047 | | | | | |
|---|---|---|---|---|---|
| 1 | ¿La señalización está ubicada a una altura entre 90 cm y 120 cm del eje al acabado del piso? | X | | | <p>La señalización de cómo usar los extintores. Interceptores contra incendios, y demás, se encuentran dentro de la altura recomendada.</p> |

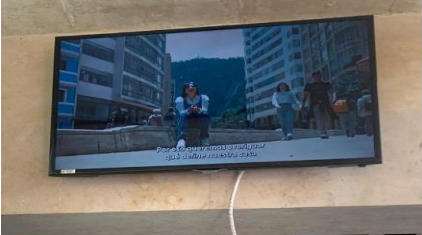
| 10 | ¿Se presenta la información de seguridad, información general e Información de anuncios de manera clara, concisa, exacta y oportuna? | X | | | Se encuentra pantallas de tv, donde se rotan piezas comunicativas de interés para la ciudadanía.<br> |
