**PARA: Dr. GUSTAVO QUINTERO ARDILA**  
Secretario Distrital de Gobierno**DE: JEFE OFICINA DE CONTROL INTERNO****ASUNTO:** Informe Final Auditoria Norma Técnica – NTC 6047 – Lineamientos y de accesibilidad al medio físico en el punto de servicio y atención al ciudadano-Alcaldías locales – Alcaldía Local de Antonio Nariño

Establecer el cumplimiento de los requisitos técnicos de accesibilidad al medio físico en el punto de servicio y atención al ciudadano - Alcaldías Locales, de la Secretaria Distrital de Gobierno, bajo los criterios de la Norma Técnica Colombiana 6047.

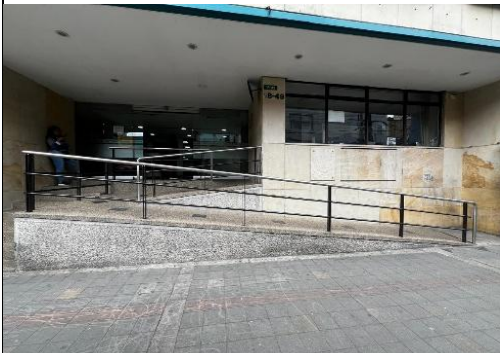
| Formato N. 1 Entorno | | | | | |
|---|---|---|---|---|---|
| 1 | ¿Cuenta con estacionamientos para el ciudadano? | | X | | <p>Si bien la Alcaldía Local de Antonio Nariño dispone de parqueaderos propios, no se identificaron espacios de estacionamiento destinados exclusivamente para visitantes con discapacidad, de conformidad con los lineamientos establecidos en la NTC 6047 y en la normativa nacional de accesibilidad.</p> <p><b>Imagen 1: Parqueadero Alcaldía Local</b></p> |

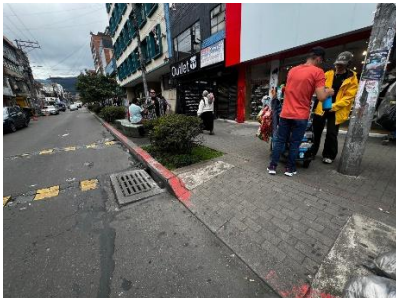
| 3 | ¿Los vados tienen un diseño adecuado, mediante una pendiente igual o inferior al 10%, rodeados por franja táctil de alerta y enrasados en el inicio y fin del tramo? | | | <p>Se observó que el vado colindante con la Alcaldía cuenta con una pendiente apropiada, sin desniveles abruptos, lo que garantiza la accesibilidad al andén principal. Adicionalmente, se identificó otro punto de acceso accesible a través de la vía de ingreso al parqueadero (ver imagen 1), lo que proporciona una ruta alternativa de ingreso para los ciudadanos.</p> <p><b>Imagen 3: Vado</b></p> | |

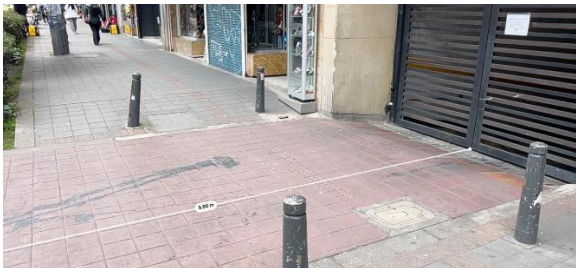
| 4 | ¿El ancho del andén es igual o superior a 180 cm? | X | | <p>El ancho del andén es de 5.66 m</p> <p><b>Imagen 4: Ancho de andén</b></p> | |

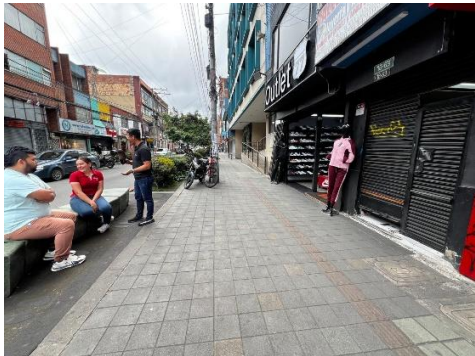
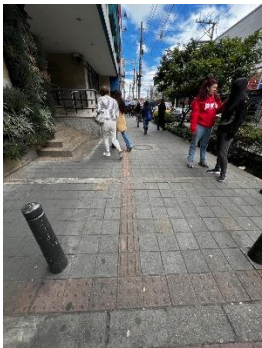
| 5 | ¿Los senderos cuentan con franjas táctiles de alerta para advertir sobre obstáculos, diferencias de nivel o de actividad? | X | | <p>Se cuenta con senderos con franjas que alertan los posibles obstáculos.</p> <p><b>Imagen 5: Franjas tactiles de alerta 1</b></p> | |

| | | | | <p>Imagen 6: Franjas táctiles de alerta 2</p> |
| 6 | ¿Hay soporte y guía en los senderos? | X | | La vía de acceso peatonal cuenta con senderos guía (Ver imágenes 5 y 6). |

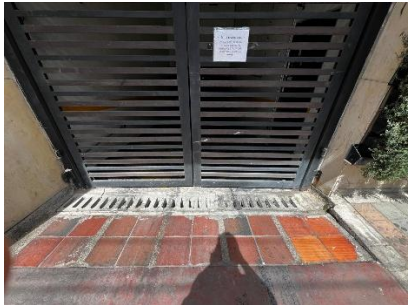
| 7 | ¿Hay drenajes de agua en las rutas de acceso? | X | | <p>El acceso a la vía peatonal y los alrededores cuenta con rutas de drenaje. no se observa empozamiento de aguas.</p> <p>Imagen 7: Drenaje de aguas.</p> |

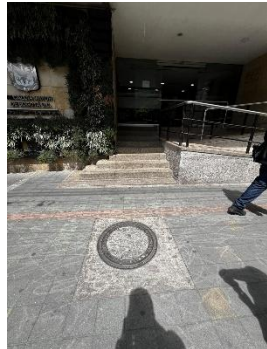
| 9 | ¿Las tapas, rejillas y demás elementos horizontales dentro del sendero, están totalmente enrasados y garantizan la continuidad del paso sin riesgo? | X | | <p>Las tapas y rejillas se encuentran totalmente enrasadas, garantizando con ello la continuidad del paso sin riesgo</p> <p>Imagen 8: Tapa 1</p> |

| | | | | <p><b>Imagen 9: Tapa 2</b></p> |

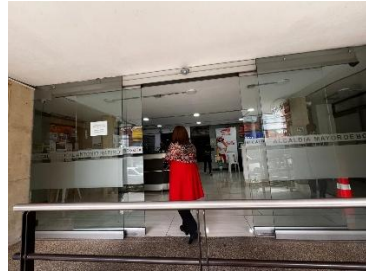
| 11 | ¿Cuenta con espacio suficiente para el acceso a silla de ruedas? | | | <p>Cuenta con espacios adecuados que permiten el acceso seguro y cómodo de personas usuarias de silla de ruedas.</p> <p>Se constató que el diseño arquitectónico cumple con las dimensiones mínimas requeridas para el ingreso, maniobra y circulación, conforme a lo establecido en la NTC 6047, garantizando condiciones de accesibilidad e inclusión para personas con movilidad reducida.</p> <p><b>Imagen 11: Puerta de acceso imagen 2</b></p> |

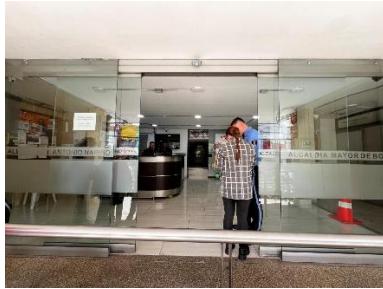
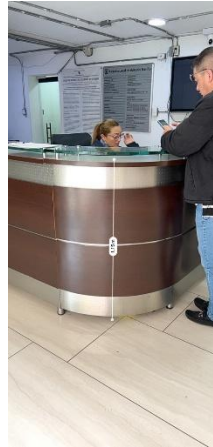
| Formato N. 2 Acceso | | | | | |
|---|---|---|---|---|---|
| 1 | ¿Se suministra información visual, audible y táctil para ayudar a la orientación y a la señalización para la ubicación del acceso? | | X | | <p>Si bien la edificación no cuenta con un sistema de señalización integral en formatos múltiples (visual, táctil y sonoro) conforme a lo exigido por la NTC 6047, sí se cuenta con personal capacitado para brindar orientación directa a las personas con discapacidad.</p> <p>Durante la visita, se observó que el personal de vigilancia y funcionarios de planta apoyan de manera presencial el ingreso y la ubicación de usuarios con discapacidad, lo cual constituye una medida positiva de apoyo humano. Sin embargo, esta medida no sustituye la necesidad de contar con sistemas autónomos de señalización accesible, como lo exige la normativa técnica.</p> <p>La ausencia de información táctil (por ejemplo, señalización en braille o mapas hápticos), así como de señales auditivas automatizadas, representa una limitación para la orientación independiente de personas con discapacidad visual o auditiva.</p> <p><b>Imagen 12: Personal de vigilancia de apoyo 1</b></p> <p><b>Imagen 13: Personal de vigilancia de apoyo 2</b></p> |

| 3 | La ubicación del área de atención al ciudadano debe estar en una zona de fácil acceso al ciudadano lo más cercano a nivel de andén | X | | | <p>Se evidenció que el área de atención al ciudadano en la Alcaldía Local de Antonio Nariño se encuentra ubicada en una zona relativamente cercana al nivel del andén, lo cual se ajusta a lo señalado por la NTC 6047, que establece que dicho espacio debe</p> |

| | | | | | estar en un punto de fácil acceso, preferiblemente a cota cero o con mínima diferencia de nivel (Ver imagen 12). |
| 4 | Espacios de maniobrar : ¿El acceso cuenta con un ancho libre de paso de mínimo 100 cm? | X | | | La entrada principal cuenta con una puerta de acceso de más de con un ancho libre de paso de mínimo 100 cm (ver imagen 12). |

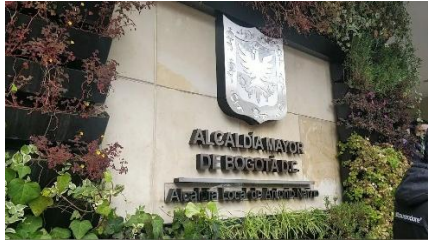
| 2 | ¿El acceso principal a la entidad se reconoce fácilmente, ya que cuenta con un contraste de color y señalización adecuada? | X | | | <p>El acceso principal cuenta con condiciones adecuadas de identificación del ingreso principal.</p> <p>Durante la visita se constató que el acceso se encuentra debidamente señalado mediante dos avisos visibles, los cuales presentan un contraste cromático adecuado que facilita su reconocimiento tanto para personas con discapacidad visual parcial como para el público en general</p> <p><b>Imagen 14: Aviso acceso principal 1</b></p> <p><b>Imagen 15: Aviso acceso principal 2</b></p> |

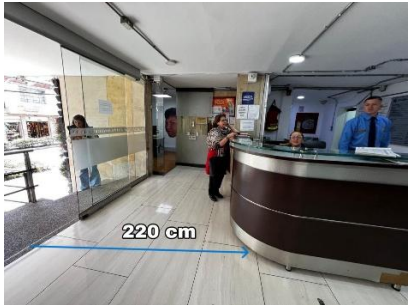
| 5 | Espacios se transferencia ¿Delante y detrás del acceso se garantiza un giro de 150 cm de diámetro libre de obstáculos? | X | | | Se cuenta con un corredor delante y detrás del acceso garantizando un giro de 220 cm<br><br><b>Imagen 16: Espacios de transferencia</b><br><br> |
| 5 | ¿Los sistemas de control y seguridad a la entrada garantizan el acceso a todas las personas? | X | | | La seguridad de personal de vigilancia a las instalaciones garantiza el acceso a todas las personas. (Ver imagen 12 y 16) |

| Formato N. 3 Punto de Información | | | | | |
|---|---|---|---|---|---|
| 1 | ¿El punto de información se ubica cerca a la entrada? | X | | | El punto de información se ubica al frente de la entrada principal (Ver imagen 16). |

| | | | | | La ausencia de un aviso o pictograma (ver símbolo PI PF 001 NTC 6047) que identifique explícitamente el punto de información limita la orientación autónoma de los usuarios, especialmente de aquellos con discapacidad visual o con dificultades cognitivas (Ver imagen 16). |
| 4 | ¿Se evita colocar el mostrador frente a ventanas en donde el brillo del sol haga que la cara del usuario o funcionario este en la sombra, y por tanto, tenga dificultad para leer los labios? | X | | | El mostrador o ventanilla está ubicado de tal manera que no se observa ninguna dificultad para ver de manera adecuada el personal que brinda la información al ciudadano (Ver imagen 16). |

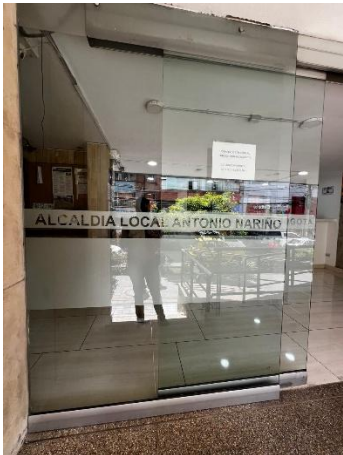
| 9 | ¿Las puertas de vidrio están claramente marcadas con indicadores visuales? | X | | | Cuenta con viñas y películas tipo Frost, que se instalan para su señalización.<br><br><b>Imagen 17: Puertas de vidrio</b> |

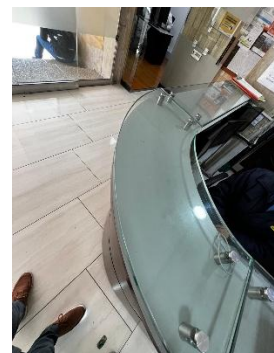
| 9 | ¿El mobiliario tiene las terminaciones redondeadas para evitar laceraciones? | X | | | <p>El mobiliario cuenta con puntas redondeadas para evitar cualquier accidente.</p> <p><b>Imagen 18: Terminaciones redondeadas</b></p> |

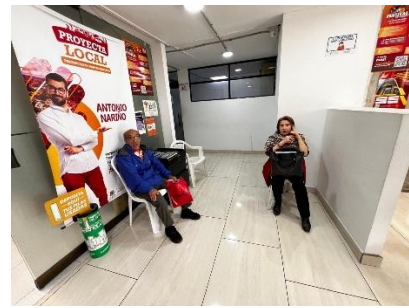
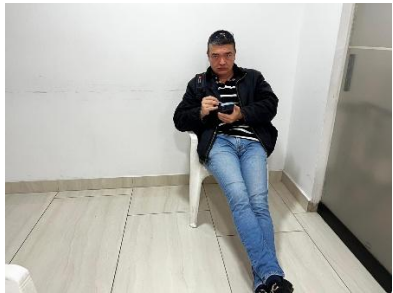
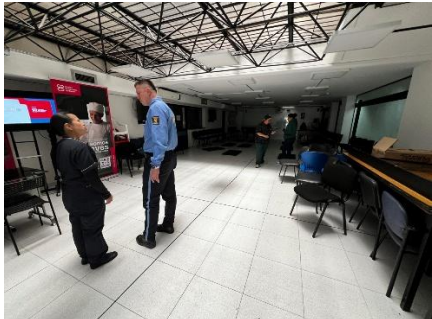
| Formato N. 4 Mobiliario | | | | | |
|---|---|---|---|---|---|
| 1 | ¿Tiene sala de espera? | | X | | <p>No se dispone como tal de una sala de espera formalmente organizada ni delimitada para la atención al ciudadano.</p> <p>Se constató que en el espacio adyacente al punto de atención al público se encuentran algunas sillas disponibles, que permiten a los ciudadanos permanecer en espera mientras son atendidos. Sin embargo, este espacio no está claramente definido como sala de espera ni cuenta con condiciones estructurales específicas que garanticen confort, accesibilidad universal, señalización o control de aforo.</p> <p>Adicionalmente, se observó que el salón de protocolo puede ser habilitado de forma eventual cuando se presenta alta afluencia de público, lo cual constituye una medida de contingencia útil, pero no suplente la necesidad de un espacio claramente identificado y acondicionado para tal fin.</p> <p><b>Imagen 19: Espacio de espera 1</b></p> <p><b>Imagen 20: Espacio de espera 2</b></p> |

| | | | | <p><b>Imagen 21: Salon de protocolo</b></p> |

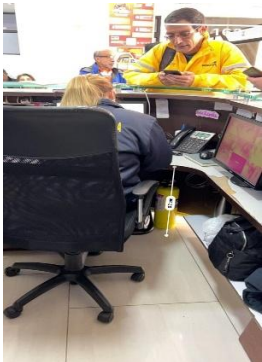
| 2 | ¿El escritorio permite la aproximación frontal del funcionario con una altura libre por debajo del mesón de 70 a 73 cm? | | X | <p>El escritorio permite la aproximación frontal del funcionario con una altura libre por debajo del mesón de 62 cm</p> <p><b>Imagen 22: Aproximacion frontal escritorio funcionario</b></p> |

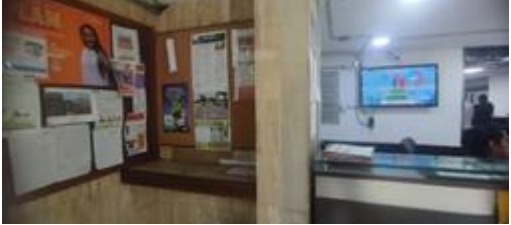
| 3 | ¿El escritorio tiene un ancho libre de 80 cm y una profundidad mínima de 40 cm en la zona del usuario? | | X | <p>Se cuenta con una superficie de ancho libre de 90 cm y una profundidad de 45 cm habilitada para el uso directo del ciudadano, para diligenciar formularios, realizar lecturas, firmar documentos o efectuar trámites administrativos. Sin embargo, la misma no permite su utilización para personas en silla de ruedas</p> <p><b>Imagen 22.1: Superficie de escritura</b></p> |

| | | | | | <p>La ausencia de este tipo de mobiliario limita la interacción autónoma del usuario con los servicios de la entidad, especialmente en casos que requieran diligenciamiento físico o soporte documental inmediato</p> |

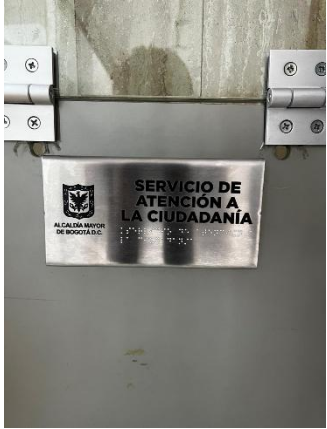
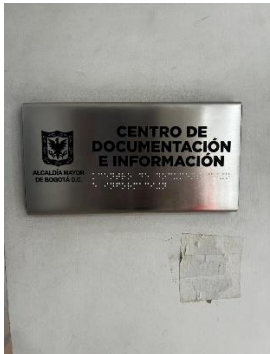
| Formato N. 5 Circulaciones Horizontales | | | | | |
|---|---|---|---|---|---|
| 3 | ¿Se brinda orientación mediante indicadores táctiles de la superficie peatonal, e información visual, audible y táctil? | | X | | <p>Se evidenció un cumplimiento parcial del criterio establecido en la NTC 6047 respecto a la provisión de información accesible mediante sistemas táctiles, visuales y auditivos, necesarios para garantizar la autonomía, seguridad y orientación de las personas, especialmente aquellas con discapacidad sensorial o cognitiva.</p> <p><b>Indicadores táctiles en superficie peatonal:</b></p> <p>No se observan franjas podotáctiles direccionales ni de alerta en los recorridos peatonales internos ni en las zonas de transición o cruce,</p> |

| | | | | <p>lo cual representa una barrera para personas con discapacidad visual, quienes no cuentan con una guía física que les permita seguir un itinerario o identificar zonas de riesgo.</p> <p><b>Información visual:</b></p> <p>Se evidencia la presencia de señalización visual con adecuado contraste de color, ubicada en lugares estratégicos como puntos de atención; sin embargo, no se encontró señalización visual relacionada con rutas de evacuación, lo cual constituye una omisión en los elementos mínimos de seguridad accesible.</p> <p><b>Información audible:</b></p> <p>No se identificaron sistemas de anuncio sonoro, intercomunicadores o timbres accesibles que orienten a personas con discapacidad visual o brinden apoyo a usuarios con dificultades de ubicación o comprensión del espacio.</p> <p><b>Información táctil:</b></p> <p>Se encontraron dos avisos en sistema braille, uno de servicio de atención a la ciudadanía y otro del centro de documentación e información. No se identificaron mapas táctiles, letras en alto relieve ni sistemas complementarios de orientación física, lo cual limita significativamente la accesibilidad del entorno para personas con discapacidad visual.</p> <p><b>Imagen 23: Aviso en braille 1</b></p> <p><b>Imagen 24: Aviso en braille 2</b></p> |

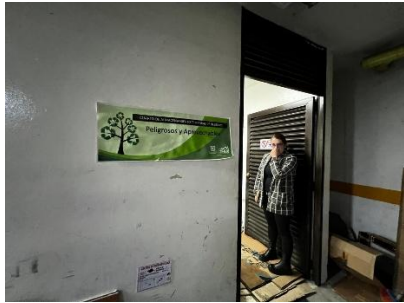
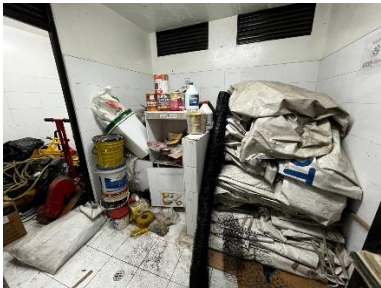
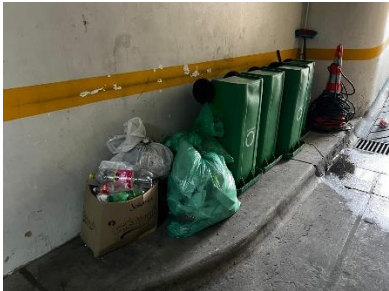
| Formato No 6- Gestión y mantenimiento | | | | | |
|---|---|---|---|---|---|
| 3 | ¿Posee cuartos de basura? | X | | | <p>Se encuentra ubicado en el parqueadero.</p> <p><b>Imagen 25: Cuarto de almacenamiento temporal de residuos imagen 1</b></p> |

| | | | | | <p>Imagen 26: Cuarto de almacenamiento temporal de residuos imagen 2</p> <p>Imagen 27: Canecas</p> |
| 4 | ¿Si los tiene están debidamente ventilados? | X | | | Se encuentra en un área con bastante ventilación. |

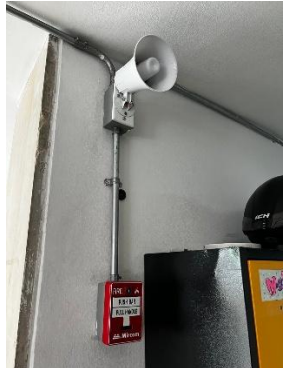
| 5 | ¿El uso de equipos, controles e interruptores están debidamente marcados? | X | | | <p>Se observan debidamente marcados los controles, interruptores demás equipos.</p> <p>Imagen 28: Interruptor incendios</p> |

| Formato N. 8 Sistema de Accionamiento | | | | | |
|---|---|---|---|---|---|
| 1 | ¿Posee sistema de alarma contra incendios? | X | | | Si (Ver imagen 28). |

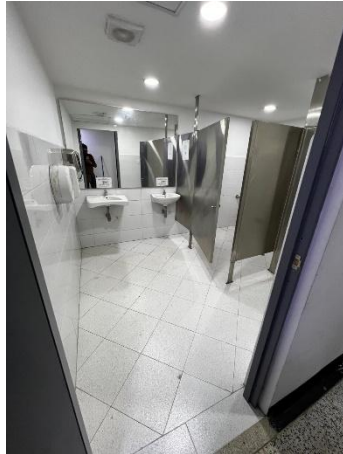
| Formato N. 7 Baños | | | | | |
|---|---|---|---|---|---|
| 1 | ¿La entidad tiene baños de acceso al público? | X | | | <p>Se cuenta con 2 baños con acceso al público.</p> <p><b>Imagen 29: Baños</b></p> |

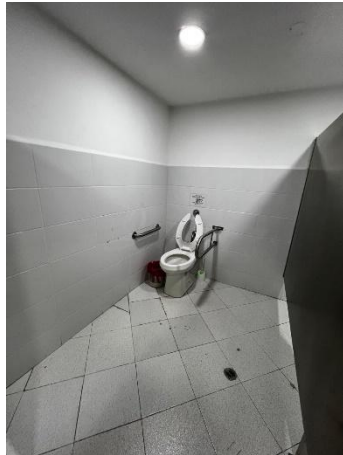
| Formato N. 7 Baños | | | | | |
|---|---|---|---|---|---|
| 2 | ¿Hay al menos un baño accesible para silla de ruedas? | X | | | <p>Si, se cuenta con baño accesible para silla de ruedas</p> <p><b>Imagen 30: Baño para personas en silla de ruedas</b></p> |
| 3 | ¿La puerta tiene un ancho no obstruido de al menos 90 cm? | X | | | <p>La puerta de personas con discapacidad tiene un ancho de 85 cm, lo cual permite el acceso de las sillas de ruedas sin obstrucciones.</p> |

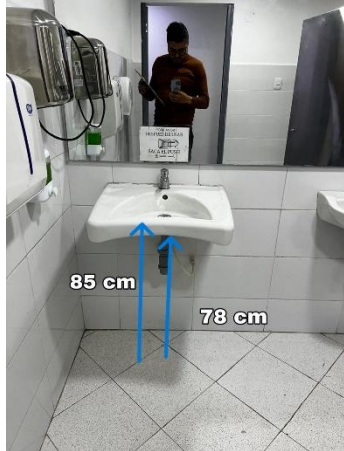
| Formato N. 7 Baños | | | | | |
|---|---|---|---|---|---|
| 4 | ¿El lavamanos cuenta con doble altura, estando el mesón más bajo a una altura de 65 cm? | | X | | <p>El lavamanos cuenta con una altura del piso al mesón de 78 cm, lo cual puede dificultar un poco el lavado de manos de personas en sillas de ruedas o de talla baja.</p> <p><b>Imagen 31: Lavamanos 1 imagen</b></p> |

| 5 | ¿La parte superior de los lavamanos estándar se encuentra a 80 cm de altura, con una altura libre por debajo entre 70 cm y 73 cm? | | X | <p>La parte superior de los lavamanos estándar se encuentra a 85 cm de altura, con una altura libre por debajo de 78 cm (Ver imagen 31)</p> |

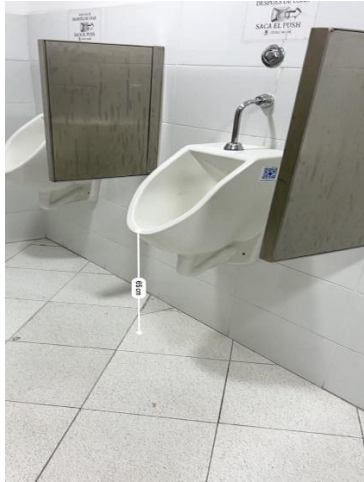
| 6 | ¿La altura del reborde inferior de al menos uno de los orinales está a 43 cm? | | X | <p>Se observó que la medida de los orinales está a 65 cm de altura.</p> <p><b>Imagen 32: Orinales</b></p> |

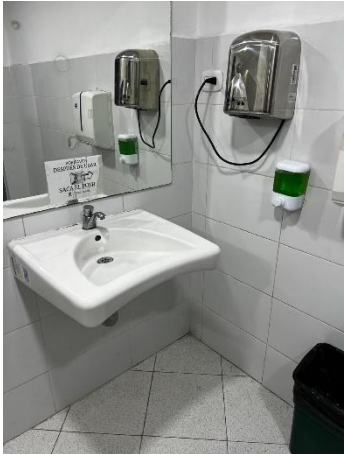
| 7 | ¿Los grifos operan con un mezclador, push, palanca o sensor? | | X | <p>Se verificó que los grifos instalados en los lavamanos operan únicamente mediante sistema de presión manual, lo cual no cumple con los criterios de accesibilidad establecidos por la NTC 6047 – numeral 24.11.</p> <p>Los grifos deben ser fácilmente operables por personas con movilidad reducida o discapacidad en extremidades superiores, mediante mecanismos como mezcladores de palanca, push (presión), sensores o similares, que no requieran fuerza excesiva ni movimientos de agarre fino. El uso exclusivo de perillas tradicionales limita la autonomía de los usuarios y puede representar una barrera importante para personas con discapacidad física, adultos mayores o personas con condiciones como artritis o temblores.</p> |

| | | | | | <p><b>Imagen 33: Grifos</b></p> |

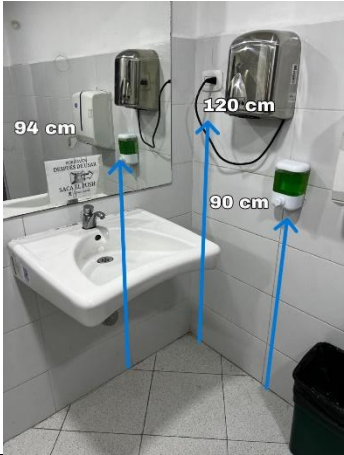
| 8 | <p>¿Todos los accesorios, por ejemplo, el secador de mano, la jabonera, percheros, etc., se encuentran a una altura entre 80 cm y 110 cm?</p> | | X | | <p>El secador de manos de 119 cm, las toallas de mano a 94 cm la jabonera a 90 cm, lo cual indica que algunos de estos elementos están a más altura de la recomendada por la norma.</p> <p><b>Imagen 34: Medidas de los accesorios</b></p> |

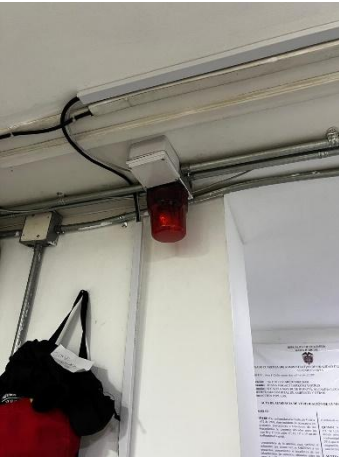
| Formato N. 8 Sistema de Accionamiento | | | | | |
|---|---|---|---|---|---|
| 2 | ¿Este sistema tiene en cuenta las personas con discapacidad auditiva? | X | | | <p>Cuenta con una sirena con luz roja de alarma que se dispara ante una emergencia no solo de incendios sino también ante emergencias de cualquier desastre.</p> <p><b>Imagen 35: Sirena alarma contra incendios</b></p> |
| 3 | ¿Posee sistemas de advertencia luminosos? | X | | | Cuenta con una sirena con luz roja de alarma que se dispara ante una emergencia no solo de incendios sino también ante emergencias de cualquier desastre. (Ver imagen 35) |

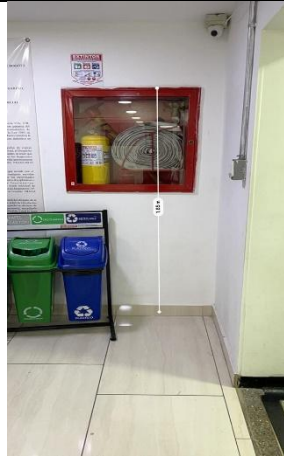
| Formato N. 9 Señalización | | | | | |
|---|---|---|---|---|---|
| 1 | ¿La señalización está ubicada a una altura entre 90 cm y 120 cm del eje al acabado del piso? | | X | | La señalización de cómo usar los extintores. Interceptores contra incendios, y demás, se encuentra a una altura de 185 cm respectivamente, lo cual constituye una omisión relevante, dado que este tipo de señalización es crítica para la seguridad en caso de emergencia y debe estar claramente visible, legible y dentro de los parámetros normativos de ubicación.<br><br><b>Imagen 36: Ubicación señalizacion utilizacion extintores</b> |
