**ASUNTO:** Informe Final Auditoria Norma Técnica – NTC 6047 – Lineamientos y de accesibilidad al medio físico en el punto de servicio y atención al ciudadano-Alcaldías locales – Alcaldía Local de Teusaquillo.

Establecer el cumplimiento de los requisitos técnicos de accesibilidad al medio físico en el punto de servicio y atención al ciudadano - Alcaldías Locales, de la Secretaria Distrital de Gobierno, bajo los criterios de la Norma Técnica Colombiana 6047.

## Ubicación

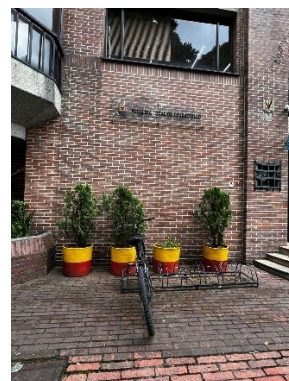
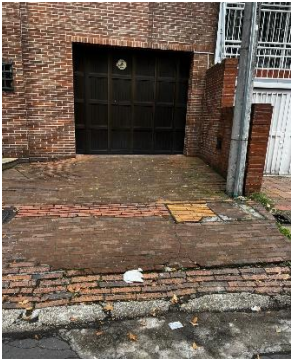
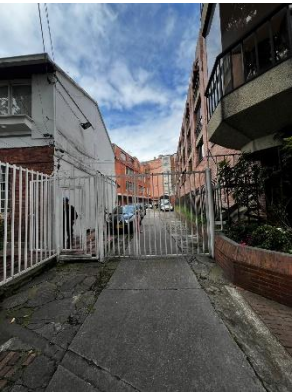
| Formato N. 1 Entorno | | | | | |
|---|---|---|---|---|---|
| 1 | ¿Cuenta con estacionamientos para el ciudadano? | | X | | <p>Actualmente solo existe parqueadero exterior para bicicletas. No hay espacios reservados ni señalizados para personas con movilidad reducida (PMR), como exige el numeral 6.2 de la NTC 6047. El parqueadero interno es exclusivo para personal vinculado y el adyacente es privado sin condiciones de accesibilidad.</p> <p><b>Imagen 1: Parqueadero de bicicletas</b></p> <p><b>Imagen 2: Parqueadero Alcaldia Local</b></p> |

| | | | | | <p><b>Imagen 3: Parqueadero privado</b></p> |

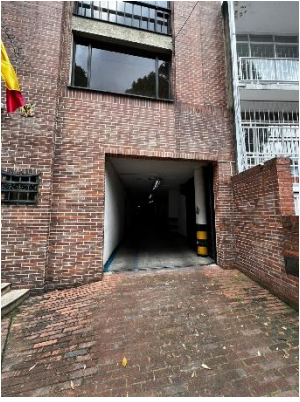
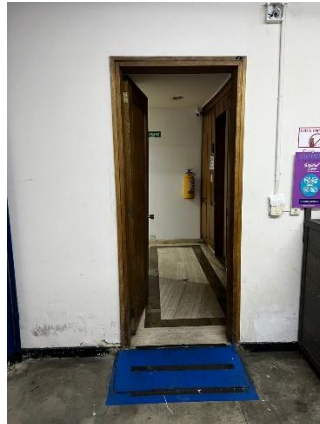
| 2 | ¿Hay rampas de acceso entre los diferentes itinerarios? | | X | | <p>No existe rampa principal construida según la NTC 6047. El acceso para PMR se hace por el parqueadero interno con una rampa no señalizada como itinerario accesible y que no corresponde a la entrada principal.</p> <p><b>Imagen 4: Acceso a la Alcaldía desde el exterior por el parqueadero para PMR.</b></p> <p><b>Imagen 5: Acceso interno al punto de atención al ciudadano para PMR</b></p> |

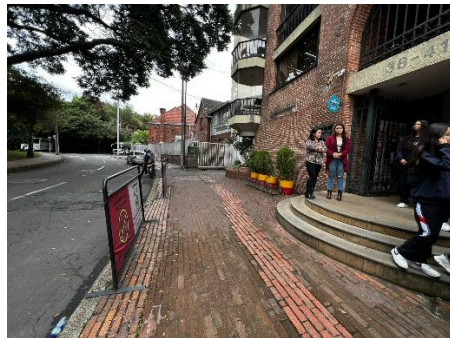
| 4 | ¿El ancho del andén es igual o superior a 180 cm? | | X | | <p>El andén cumple con el ancho mínimo (ancho igual o superior a 180 cm), pero presenta irregularidades y desniveles que afectan la seguridad y accesibilidad, incumpliendo lo establecido sobre superficies continuas y antideslizantes (numerales 7.1 y 7.2).</p> <p><b>Imagen 6: Ancho de andén</b></p> |

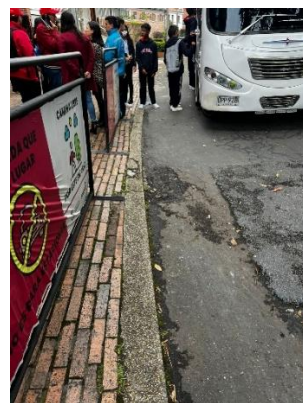
| 7 | ¿Hay drenajes de agua en las rutas de acceso? | | X | <p>Durante el recorrido técnico realizado en las rutas de acceso a la Alcaldía Local de Teusaquillo, se evidenció la ausencia de sistemas de drenaje de aguas superficiales (canaletas, rejillas o pendientes controladas) que permitan evacuar adecuadamente el agua lluvia en los trayectos peatonales. Esta condición incumple los lineamientos establecidos por la NTC 6047, la cual indica que los senderos deben diseñarse y mantenerse libres de encharcamientos o acumulación de agua, garantizando superficies seguras, estables y antideslizantes (numerales 7.1 y 7.2).</p> <p>La falta de drenajes adecuados en las rutas de acceso puede generar riesgos de deslizamiento, deterioro de la superficie y obstáculos para personas con movilidad reducida, afectando la transitabilidad y seguridad de los usuarios. Además, compromete la funcionalidad del espacio en condiciones climáticas adversas y limita el cumplimiento del principio de accesibilidad universal que rige para las edificaciones de servicio público.</p> <p><b>Imagen 7: Falta de drenajes adyacentes a las instalaciones de la Alcaldía Local</b></p> |

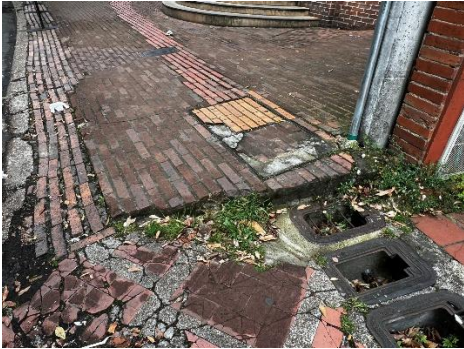
| 8 | ¿Dentro del sendero no existen obstáculos, que representen un riesgo para los peatones? | | X | <p>Durante la verificación de las condiciones del sendero peatonal que conduce al acceso principal de la Alcaldía Local de Teusaquillo, se identificaron obstáculos físicos que representan un riesgo para la integridad de los peatones, especialmente para personas con movilidad reducida y discapacidad visual. En particular, se observó la presencia de tres contadores de agua adyacentes sin tapa en la zona de tránsito peatonal, así como un desnivel en el pavimento, lo cual constituye una barrera física y un posible punto de tropiezo.</p> <p>Estos elementos contravienen lo dispuesto en la NTC 6047, en sus numerales 7.1 y 7.2, los cuales establecen que los senderos deben mantener una superficie continua, sin</p> |

| | | | | <p>obstáculos, con materiales estables y antideslizantes, y deben estar libres de elementos que puedan comprometer la seguridad o accesibilidad de los usuarios. La ubicación inadecuada de estos objetos y la falta de nivelación del terreno ponen en riesgo la movilidad autónoma, especialmente para personas usuarias de sillas de ruedas, bastones o con dificultades visuales.</p> <p><b>Imagen 8: Obstáculos que pueden generar riesgos para los peatones</b></p> |

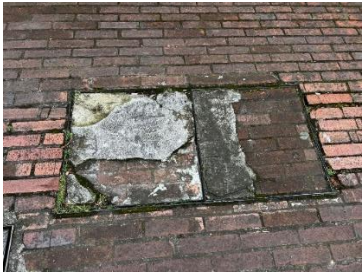
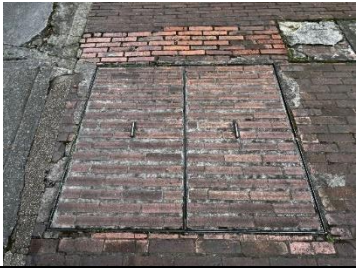
| 9 | <p>¿Las tapas, rejillas y demás elementos horizontales dentro del sendero, están totalmente enrasados y garantizan la continuidad del paso sin riesgo?</p> | | X | <p>Durante la inspección técnica del sendero peatonal de acceso a la Alcaldía Local de Teusaquillo, se evidenció que varias tapas de registro y otros elementos horizontales dispuestos en la superficie de tránsito no se encuentran debidamente enrasados con el nivel del piso, lo que impide garantizar la continuidad del paso de forma segura. Esta condición representa un riesgo de tropiezo o desestabilización, especialmente para personas con movilidad reducida (PMR), usuarios de sillas de ruedas y personas con discapacidad visual.</p> <p>Según lo dispuesto por la NTC 6047, en sus numerales sobre senderos accesibles y superficies peatonales (7.1, 7.2 y 38), todos los elementos horizontales insertos en el trayecto deben estar completamente enrasados, tener superficies estables, firmes y sin sobresaltos, y no generar interrupciones en la circulación. La falta de cumplimiento de este requisito compromete la seguridad y accesibilidad del espacio público, contraviniendo los principios de diseño universal y los estándares técnicos exigidos para la atención al ciudadano.</p> <p><b>Imagen 9: Tapa # 1 no enrasada</b></p> <p><b>Imagen 10: Tapa # 2 no enrasada</b></p> |

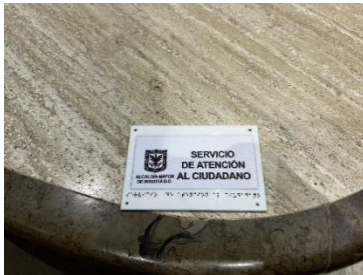
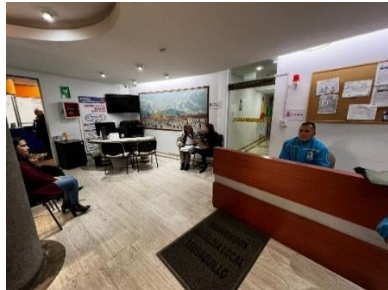
| Formato N. 2 Acceso | | | | | |
|---|---|---|---|---|---|
| 1 | ¿Se suministra información visual, audible y táctil para ayudar a la orientación y a la señalización para la ubicación del acceso? | | X | | <p>Durante la verificación de las condiciones de accesibilidad comunicativa en la Alcaldía Local de Teusaquillo, se observó que, aunque se cuenta con una anfitriona que orienta a los visitantes hacia el punto de información, las condiciones del entorno físico no garantizan una señalización accesible ni orientación efectiva conforme a lo dispuesto en la NTC 6047.</p> <p>En particular, se identificó que la señalización presente no cuenta con contraste de color adecuado ni tamaño de letra legible para personas con baja visión. No se dispone de avisos visibles que indiquen claramente la ubicación de la recepción o los accesos principales. Se constató la presencia de sistema</p> |

| | | | | <p>braille en el escritorio de atención al ciudadano, el cual es visible y funcional, para las personas con discapacidad visual.</p> <p>Adicionalmente, se evidencia la ausencia de indicadores visuales y táctiles que permitan ubicar los accesos principales, rutas preferenciales o alternativas, así como la falta de sistemas de anuncio sonoro, timbres accesibles, intercomunicadores o asistentes que sirvan de guía para personas con discapacidad visual, auditiva o cognitiva. También se constató que no existen franjas podotáctiles en los pisos, ni mapas táctiles o señalización en braille complementaria que permita la orientación autónoma desde el ingreso, ni letras en alto relieve para reforzar la lectura visual y táctil.</p> <p><b>Imagen 11- Anfitriona que brinda información a la entrada del PAC</b></p> <p><b>Imagen 12 – Aviso de servicio de atención al ciudadano pared</b></p> <p><b>Imagen 13 - Aviso de servicio de atención al ciudadano escritorio</b></p> <p><b>Imagen 14 – Panorámica general del Punto de Atención al Ciudadano</b></p> |

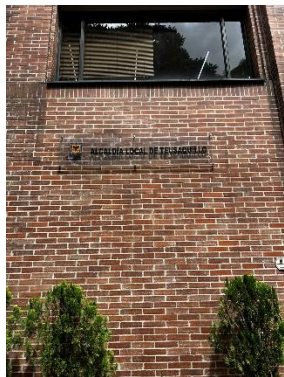
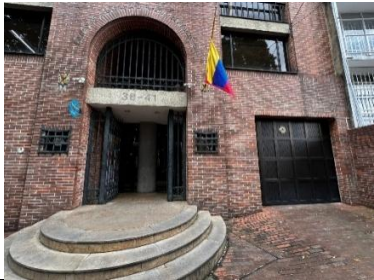
| 2 | <p>¿El acceso principal a la entidad se reconoce fácilmente, ya que cuenta con un contraste de color y señalización adecuada?</p> | | X | | <p>Durante la evaluación del acceso principal a la Alcaldía Local de Teusaquillo, se evidenció que el mismo no cumple con los criterios de contraste visual y señalización adecuada establecidos en la NTC 6047. El aviso de identificación de la entidad está elaborado en letras negras sobre material acrílico transparente, y se encuentra colocado frente a una fachada de ladrillo, lo cual no proporciona un contraste cromático suficiente para facilitar su reconocimiento, especialmente por parte de personas con baja visión.</p> <p>Asimismo, no se identifican elementos de señalización complementaria en la entrada principal, como pictogramas, flechas, letreros con dimensiones legibles ni indicadores que orienten al usuario sobre el punto de ingreso, en contravía de lo establecido en los numerales sobre accesibilidad a la información y señalización visual efectiva de la norma.</p> <p>La NTC 6047 establece que los accesos principales deben ser fácilmente reconocibles, contar con señalización de alto contraste, clara, visible y legible desde distintos ángulos, para garantizar el principio de accesibilidad universal y permitir el ingreso autónomo a todas las personas, incluidas aquellas con discapacidades sensoriales o dificultades cognitivas. La situación actual limita dicha funcionalidad y representa una barrera de acceso informativa.</p> <p><b>Imagen 15 – Aviso de acceso a la Alcaldía Local</b></p> <p><b>Imagen 16 – Puerta principal</b></p> |

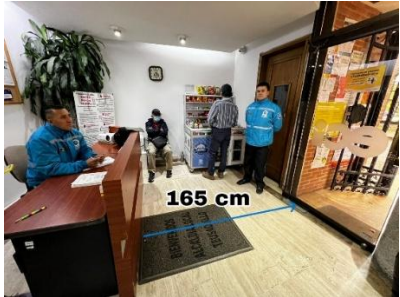
| 4 | Espacios de maniobrar : ¿El acceso cuenta con un ancho libre de paso de mínimo 100 cm? | | X | | <p>Durante la revisión de las condiciones físicas del acceso utilizado por personas con movilidad reducida en la Alcaldía Local de Teusaquillo, se verificó que la entrada vehicular por el parqueadero institucional cuenta con un ancho libre de paso que supera los 100 cm, cumpliendo así con el requisito mínimo establecido en la NTC 6047 para espacios de circulación y maniobra.</p> <p>No obstante, se evidenció que la puerta interna que conecta dicho ingreso con el área de atención al ciudadano tiene un ancho libre de tan solo 81 cm.</p> <p>Se cuenta con un corredor delante y detrás del acceso garantizando un giro de 165 cm</p> <p><b>Imagen 17 – Espacios de transferencia</b></p> |
| 5 | Espacios de transferencia ¿Delante y detrás del acceso se garantiza un giro de 150 cm de diámetro libre de obstáculos? | | X | | |

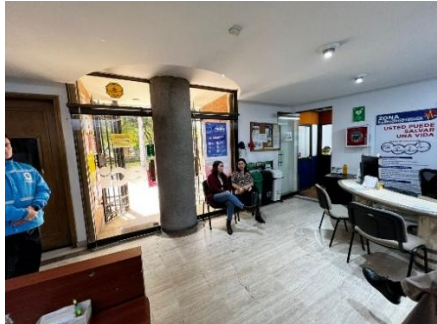
| 8 | ¿La iluminación en el espacio adyacente a la puerta permite la identificación propia de la puerta? | X | | <p>Cuenta con una iluminación, natural e iluminación con lámparas led que brindan a todas las personas que visitan la entidad.</p> <p><b>Imagen 18 – Iluminación</b></p> |

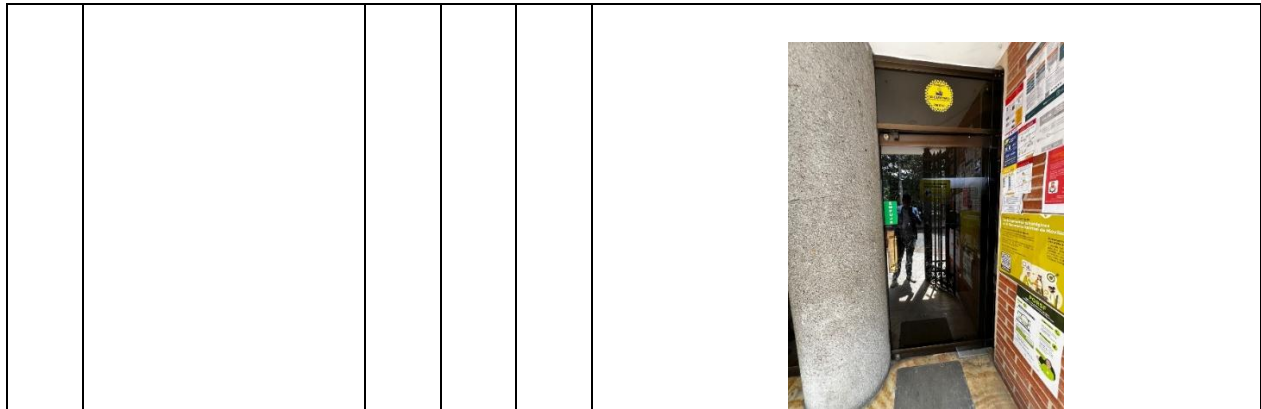
| 10 | ¿Las puertas de vidrio están claramente marcadas con indicadores visuales? | | X | <p>Durante la revisión de los accesos a las instalaciones de la Alcaldía Local de Teusaquillo, se evidenció que la puerta de vidrio no cuenta con indicadores visuales claros ni contrastados que permitan su fácil identificación por parte de los usuarios, especialmente aquellos con discapacidad visual o baja visión.</p> <p>Lo anterior evidencia un incumplimiento del numeral 16.1.3 de la NTC 6047, el cual establece que todas las puertas de vidrio deben estar señalizadas mediante elementos visuales ubicados entre 90 cm y 150 cm de altura, con suficiente contraste frente al fondo, con el fin de prevenir colisiones y garantizar la orientación autónoma y segura de los ciudadanos.</p> <p>La falta de estos indicadores puede generar riesgos de impacto accidental, compromete la accesibilidad del entorno y contradice los principios de diseño universal y accesibilidad segura en espacios destinados al servicio al ciudadano.</p> <p><b>Imagen 19 – Puerta de vidrio</b></p> |

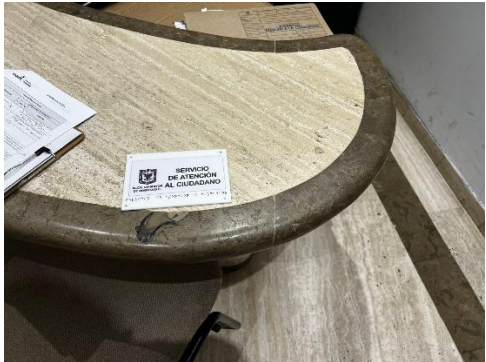
| | | | | | <p>Imagen 21 – Modulo recepción</p> |

| 9 | ¿El mobiliario tiene las terminaciones redondeadas para evitar laceraciones? | | X | | <p>Se identificó un cumplimiento parcial del criterio de seguridad en las terminaciones. En particular, se observó que el escritorio del módulo de servicio de atención cuenta con esquinas redondeadas, lo cual se ajusta a los lineamientos de la NTC 6047, que establece que las superficies y bordes de contacto deben minimizar el riesgo de lesiones.</p> <p>No obstante, se constató que el mobiliario de la zona de recepción no cuenta con terminaciones redondeadas, presentando esquinas rectas y aristas expuestas que pueden representar un riesgo de golpes, rasguños o laceraciones, especialmente para personas con movilidad reducida, adultos mayores, niños o personas con discapacidad visual.</p> <p>Este hallazgo representa un incumplimiento parcial del principio de seguridad física y diseño universal establecido por la norma, la cual enfatiza que el mobiliario debe estar diseñado con criterios ergonómicos y de prevención de accidentes, especialmente en espacios de atención al público.</p> <p><b>Imagen 20 – Escritorio punto de servicio de atención al ciudadano</b></p> |

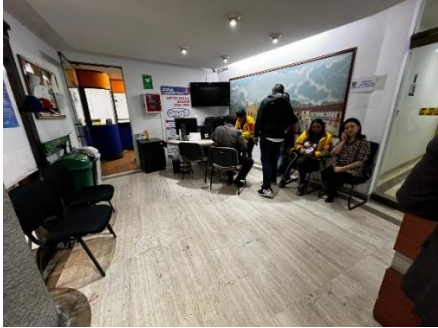
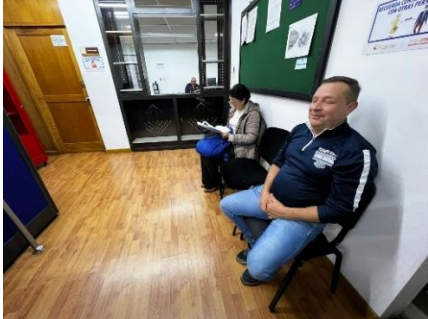
| Formato N. 4 Mobiliario | | | | | |
|---|---|---|---|---|---|
| 1 | ¿Tiene sala de espera? | | X | | <p>Se evidenció que existe un espacio físico destinado para la espera de los ciudadanos, el cual se encuentra libre de barreras físicas y permite la circulación, giro y maniobra de personas en silla de ruedas, cumpliendo parcialmente con lo dispuesto en los numerales del numeral 21 de la NTC 6047 relacionados con el diseño de mobiliario y áreas de atención.</p> <p>Sin embargo, se identificaron varios aspectos que limitan su plena accesibilidad y funcionalidad:</p> <ul style="list-style-type: none"> <li>La mayoría de las sillas no cuentan con apoyos laterales (brazos), lo cual dificulta el proceso de sentarse o levantarse, especialmente para personas con movilidad reducida o adultos mayores.</li> <li>No se identifican espacios reservados para usuarios en silla de ruedas, por lo que estos deben remover sillas convencionales para ubicarse en la sala.</li> <li>No se cuenta con un sistema de turnos ni mecanismos visibles que faciliten la atención prioritaria para personas con condiciones especiales, tales como discapacidad, embarazo o personas mayores.</li> </ul> |

| | | | | <ul style="list-style-type: none"> <li>Aunque el espacio cuenta con iluminación, ventilación y temperatura adecuadas, se constató que el piso no es antideslizante, lo cual representa un riesgo potencial de caídas.</li> <li>No se evidenció señalización que indique asientos preferenciales para personas con discapacidad, mujeres embarazadas, adultos mayores o personas con niños pequeños.</li> </ul> <p>Estas condiciones representan un incumplimiento parcial de los requisitos técnicos de la NTC 6047, afectando la calidad de la atención inclusiva y el derecho a un entorno accesible, seguro y funcional para todos los ciudadanos.</p> <p><b>Imagen 22 – Sala de espera 1</b></p> <p><b>Imagen 23 – Sala de espera 2</b></p> |

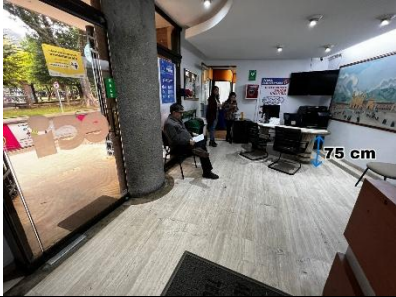
| 2 | ¿El escritorio permite la aproximación frontal del funcionario con una altura libre por debajo del mesón de 70 a 73 cm? | X | | <p>Los mobiliarios permiten la aproximación frontal con las medidas adecuadas.</p> <p><b>Imagen 24 – Escritorio modulo punto de atención al ciudadano</b></p> |

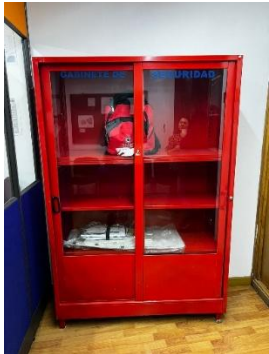
| Formato No 6- Gestión y mantenimiento | | | | | |
|---|---|---|---|---|---|
| 2 | ¿Tiene áreas de almacenamiento? | X | | | <p>Se constató que se cuenta con áreas definidas y adecuadas para el almacenamiento de insumos, mobiliario y demás elementos institucionales, lo cual contribuye al orden y funcionalidad del entorno físico.</p> <p>Estas áreas de almacenamiento se encuentran ubicadas fuera de las zonas de circulación y atención al público, sin obstruir rutas accesibles ni generar barreras físicas, visuales o de seguridad. Esta disposición es coherente con los principios de la NTC 6047, en cuanto a la necesidad de mantener los espacios despejados, organizados y accesibles, favoreciendo un entorno seguro e inclusivo tanto para ciudadanos como para servidores públicos.</p> |

| | | | | <p>El cumplimiento de este criterio respalda la buena gestión del espacio físico institucional y fortalece las condiciones de accesibilidad universal exigidas para los servicios presenciales al ciudadano.</p> <p><b>Imagen 25 – Área de almacenamiento</b></p> |

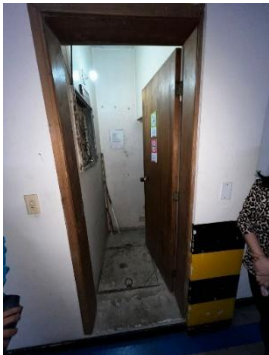
| 3 | ¿Posee cuartos de basura? | | X | <p>Se identificaron dos espacios ubicados en el sótano de las instalaciones, destinados a la disposición de residuos sólidos: uno para material reciclable y otro para residuos ordinarios. Aunque se trata de áreas sin acceso al público, destinadas exclusivamente al uso del personal operativo, se evidenció que el espacio correspondiente a residuos ordinarios no cuenta con señalización visible que lo identifique, ni con contenedores para la clasificación adecuada de residuos según el tipo (orgánico, reciclable, no aprovechable, etc.).</p> <p>Además, se observó que los residuos estaban dispuestos directamente en bolsas sobre el piso, lo cual genera condiciones inadecuadas de salubridad y puede comprometer la seguridad del personal que circula o labora en el área.</p> <p><b>Imagen 26 – Cuarto residuos reciclaje</b></p> <p><b>Imagen 27 – Cuarto residuos ordinarios</b></p> |

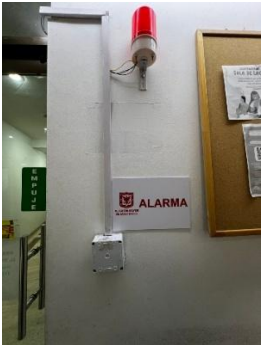
| 5 | ¿El uso de equipos, controles e interruptores están debidamente marcados? | X | | | <p>Se observan debidamente marcados los controles, interruptores demás equipos.</p> <p><b>Imagen 28 –Alarma de incendio</b></p> |

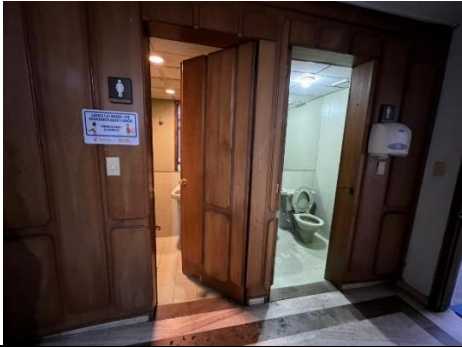
| Formato N. 7 Baños | | | | | |
|---|---|---|---|---|---|
| 1 | ¿La entidad tiene baños de acceso al público? | X | | | <p>Si, cuenta con 2 baños, uno para mujeres y otro para hombres</p> <p><b>Imagen 29 –Baños</b></p> |

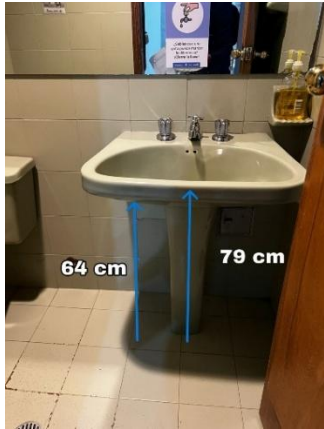
| 4 | ¿El lavamanos cuenta con doble altura, estando el mesón más bajo a una altura de 65 cm? | X | | <p>Los lavamanos existentes cuentan con una altura del piso al mesón de 64 cm.</p> <p><b>Imagen 30 –Altura lavamanos</b></p> |

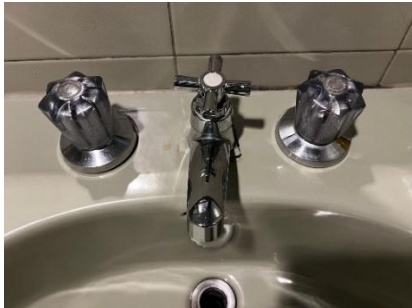
| 7 | ¿Los grifos operan con un mezclador, push, palanca o sensor? | X | | <p>Se verificó que los grifos instalados en los lavamanos operan únicamente mediante perilla giratoria, lo cual no cumple con los criterios de accesibilidad establecidos por la NTC 6047 – numeral 24.11.</p> <p>Los grifos deben ser fácilmente operables por personas con movilidad reducida o discapacidad en extremidades superiores, mediante mecanismos como mezcladores de palanca, push (presión), sensores o similares, que no requieran fuerza excesiva ni movimientos de agarre fino. El uso exclusivo de perillas tradicionales limita la autonomía de los usuarios y puede representar una</p> |

| | | | | <p>barrera importante para personas con discapacidad física, adultos mayores o personas con condiciones como artritis o temblores.</p> <p><b>Imagen 31 – Grifos</b></p> |

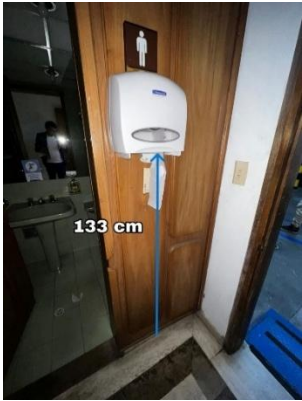
| 8 | <p>¿Todos los accesorios, por ejemplo, el secador de mano, la jabonera, percheros, etc., se encuentran a una altura entre 80 cm y 110 cm?</p> | X | | <p>Se evaluó la ubicación de los accesorios de uso común, conforme al criterio de accesibilidad establecido en la NTC 6047, que señala que estos deben estar ubicados a una altura entre 80 cm y 110 cm del nivel del piso para permitir su uso autónomo por personas en silla de ruedas o con movilidad reducida.</p> <p>Se observó que:</p> <p>No se cuenta con secador de manos ni toallas desechables, lo cual limita las opciones de higiene postlavado.</p> <p>La jabonera se encuentra a 84 cm (así mismo su accesibilidad puede resultar compleja por parte de personas con movilidad reducida), cumpliendo con el parámetro normativo, sin embargo, puede generar inconveniente para personas en silla de ruedas.</p> <p>El dispositivo para papel higiénico está instalado a una altura de 133 cm (a pesar que existen dispensadores a una altura razonable en cada uno de los baños, sin embargo, no se observó que contengan papel higiénico), lo cual excede el límite máximo permitido y puede representar una barrera de uso para personas en condición de discapacidad.</p> <p>El perchero está ubicado a 171 cm del piso, una altura que lo hace inaccesible para personas en silla de ruedas o de baja estatura, incumpliendo con el estándar de accesibilidad (numeral 24.13).</p> <p><b>Imagen 32 – Jabonera</b></p> <p><b>Imagen 33 – Papel higiénico</b></p> |

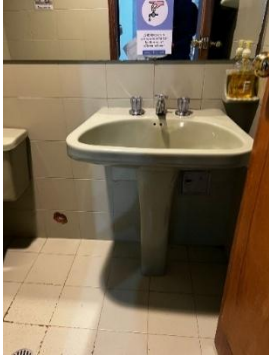
| 10 | ¿Los aparatos y accesorios son de color contraste con la superficie donde se localizan siendo fáciles de ubicar? | | X | | <p>Se evidenció que los aparatos y accesorios sanitarios como lavamanos, dispensadores y jaboneras presentan el mismo color que las superficies donde están instalados (verde), lo cual dificulta su localización visual, especialmente para personas con discapacidad visual o baja visión. (numeral 39. Literal A.7).</p> <p>Imagen 35 – Contrastes</p> |
